# Stamåsen风电场应用老人牌聚天门冬氨酸底面合一漆700

客户 Statkraft  
项目 Stamåsen风电场

资产类型 螺栓组装式塔筒  
地点 瑞典斯特勒姆松德 (Strömsund)  
与索勒夫特奥 (Sollefteå)

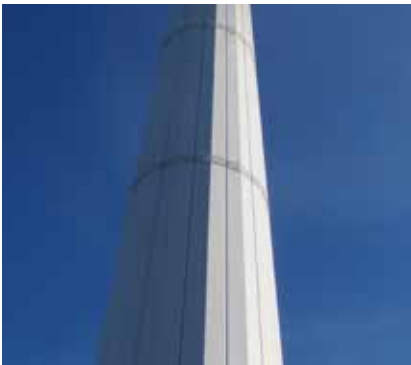
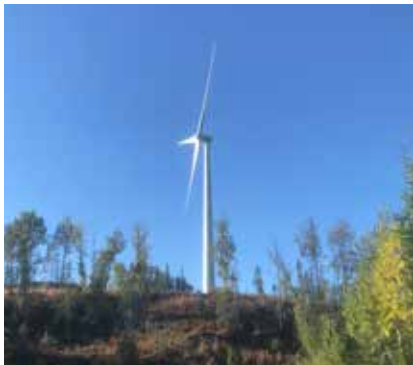
本次共抽检8座风机塔筒，约占该风电场风机总数的30%。检测结果显示，受检塔筒整体状态良好，涂层表面未发现明显涂层破损，亦未观察到与涂层失效相关的早期迹象。

在喷砂钢材表面、金属喷镀层表面以及经过转化处理的螺母等不同基材和部位，涂装系统均表现出良好的附着与防护状态。对于局部机械损伤区域，现场未发现损伤范围进一步扩大的情况，也未发现明显的腐蚀扩散现象，仅观察到少量红锈或白锈痕迹。

干膜厚度检测结果显示，该涂装系统在不同膜厚条件下均保持了较为稳定的状态。较薄膜厚区域仍保持良好的屏蔽防护效果，较厚膜厚区域亦未发现因工业涂装过程中局部膜厚偏高而产生的异常现象。

经过9年的户外服役后，涂层光泽度较初始状态有所下降，这与长期自然环境暴露条件下的预期变化相符。其中，朝南表面的光泽保持率略低于朝北表面。检测期间，涂层表面未发现明显粉化现象。
